# 协作共享 创新发展

## 排气筒隔热处理技术创新

## 铝制轮毂拆装专用工具创新

## 车辆打气管技术创新

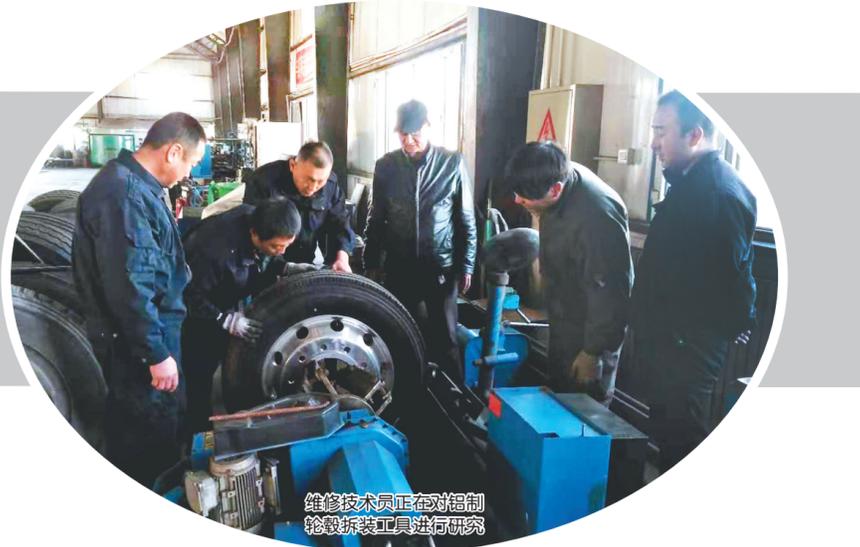
维修技术人员正在对铝制  
轮毂拆装工具进行研究

随着新能源车辆的普及,新购置的纯电动车辆采用铝制轮毂,由于其硬度较低,在拆卸轮胎时很容易被拆装机损坏变形,导致轮毂报废,为防止轮毂损坏,维修技术人员自行组织并设计了铝制轮毂拆装专用工具应用在日常维修中,收效甚好。

维修技术人员利用现有轮胎拆装机设备结合纯电动车铝制轮毂的大小,使用钢板自行制作了一

个圆环并结合金属伸缩性原理,在圆环上设置一道开口,使轮胎拆装机撑大钢制圆环并固定在外部的铝制轮毂上,由于金属的收缩性,钢制圆环吸收了一部分来自拆装机的力,减少了直接作用在轮毂上的力,有效避免了拆装轮胎时对铝制轮毂的损害;另外,技术人员还在轮毂的外边缘设计了一个固定夹,在固定夹上设置了一个旋钮用于固定

夹子,此夹主要用于固定钢制圆环和轮毂,从而方便拆装轮胎。

轮毂拆装专用工具的创新,就是让轮胎拆装机不直接接触轮毂。技术人员将此项创新技术运用在纯电动车辆轮毂的拆装上,提升了对轮胎的保护效果,并且使该项维修不用重新购买其他维修设备和配套装置,节约了设施设备采购成本。

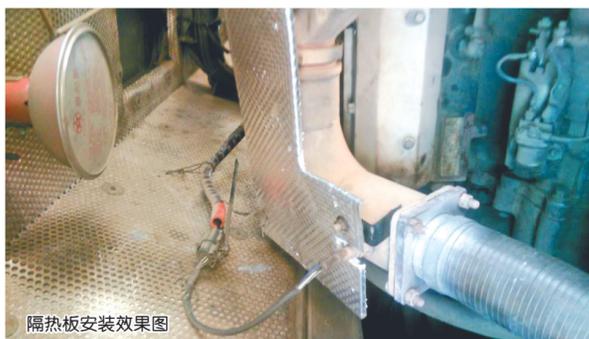
隔热板安装效果图

高。面对这些问题,结合日常维修经验,维修技术人员根据热传导原理尝试在排气筒处加装铝质隔热板,使排气筒与周边线束、管路隔离,同时在隔热板外侧加装隔热棉,安装在排气筒周围,隔离排气

筒热量,有效保护了车辆大线、氧传感器等高价值配件不受高温的损坏。

目前,维修技术人员对运行的12米黄海及12米福田共计40台车辆进行了排气筒隔热板加装工作,经加装试用后调研,使用该隔热板材料隔热,能够使排气筒处散热快,有效避免对排气筒周边线束、管路的烘烤。

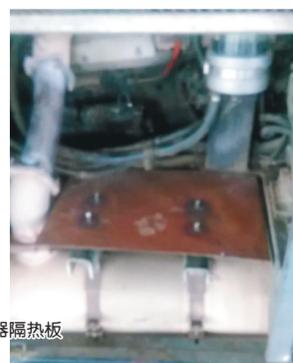
消声器隔热板

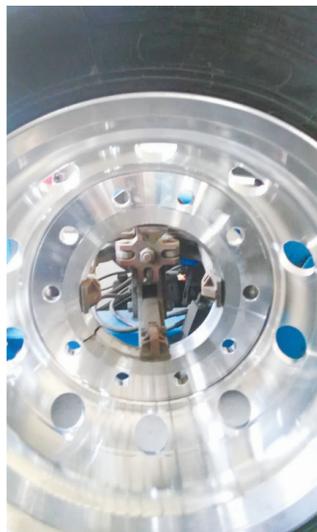
铝制轮毂拆装工具

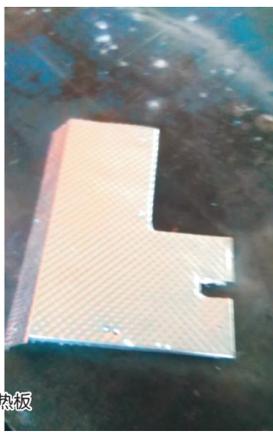
排气筒隔热板

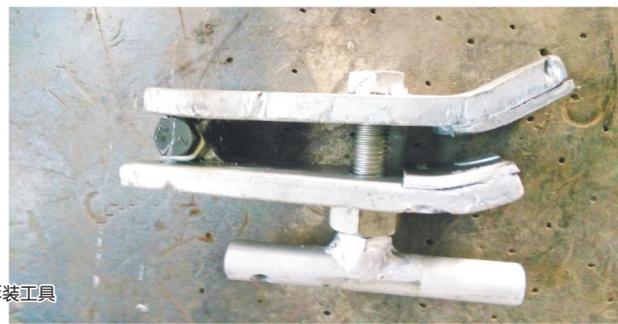
铝制轮毂拆装工具
